**PROJEKT KONSERWATORSKI DLA XX w. WITRAŻA Z KOŚCIOŁA PW.
ŚW. MICHAŁA ARCHANIOŁA W SIEDLCU**

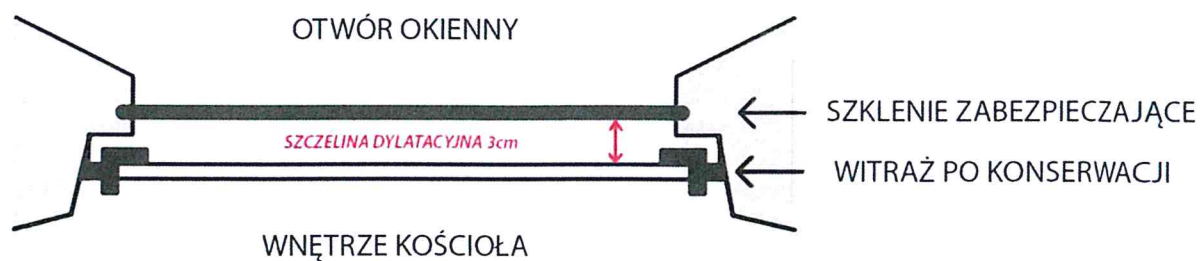
Rys.1. Schemat montażu witraża po konserwacji i restauracji z uwzględnieniem szczeliny dylatacyjnej

13. Wykonanie nowych, specjalnie zaprojektowanych, wentylowanych ram samonośnych dla witraża i przeszklenia zabezpieczającego
14. Wykonanie przeszklenia zabezpieczającego
15. Transport kwater witrażowych na miejsce montażu, osadzenie ich w nowych ramach oraz montaż wiatrownic po konserwacji
16. Montaż brakującego przeszklenia zewnętrznego oraz witraża w oknach kościoła, z odpowiednim dystansem
17. Dokumentacja powykonawcza

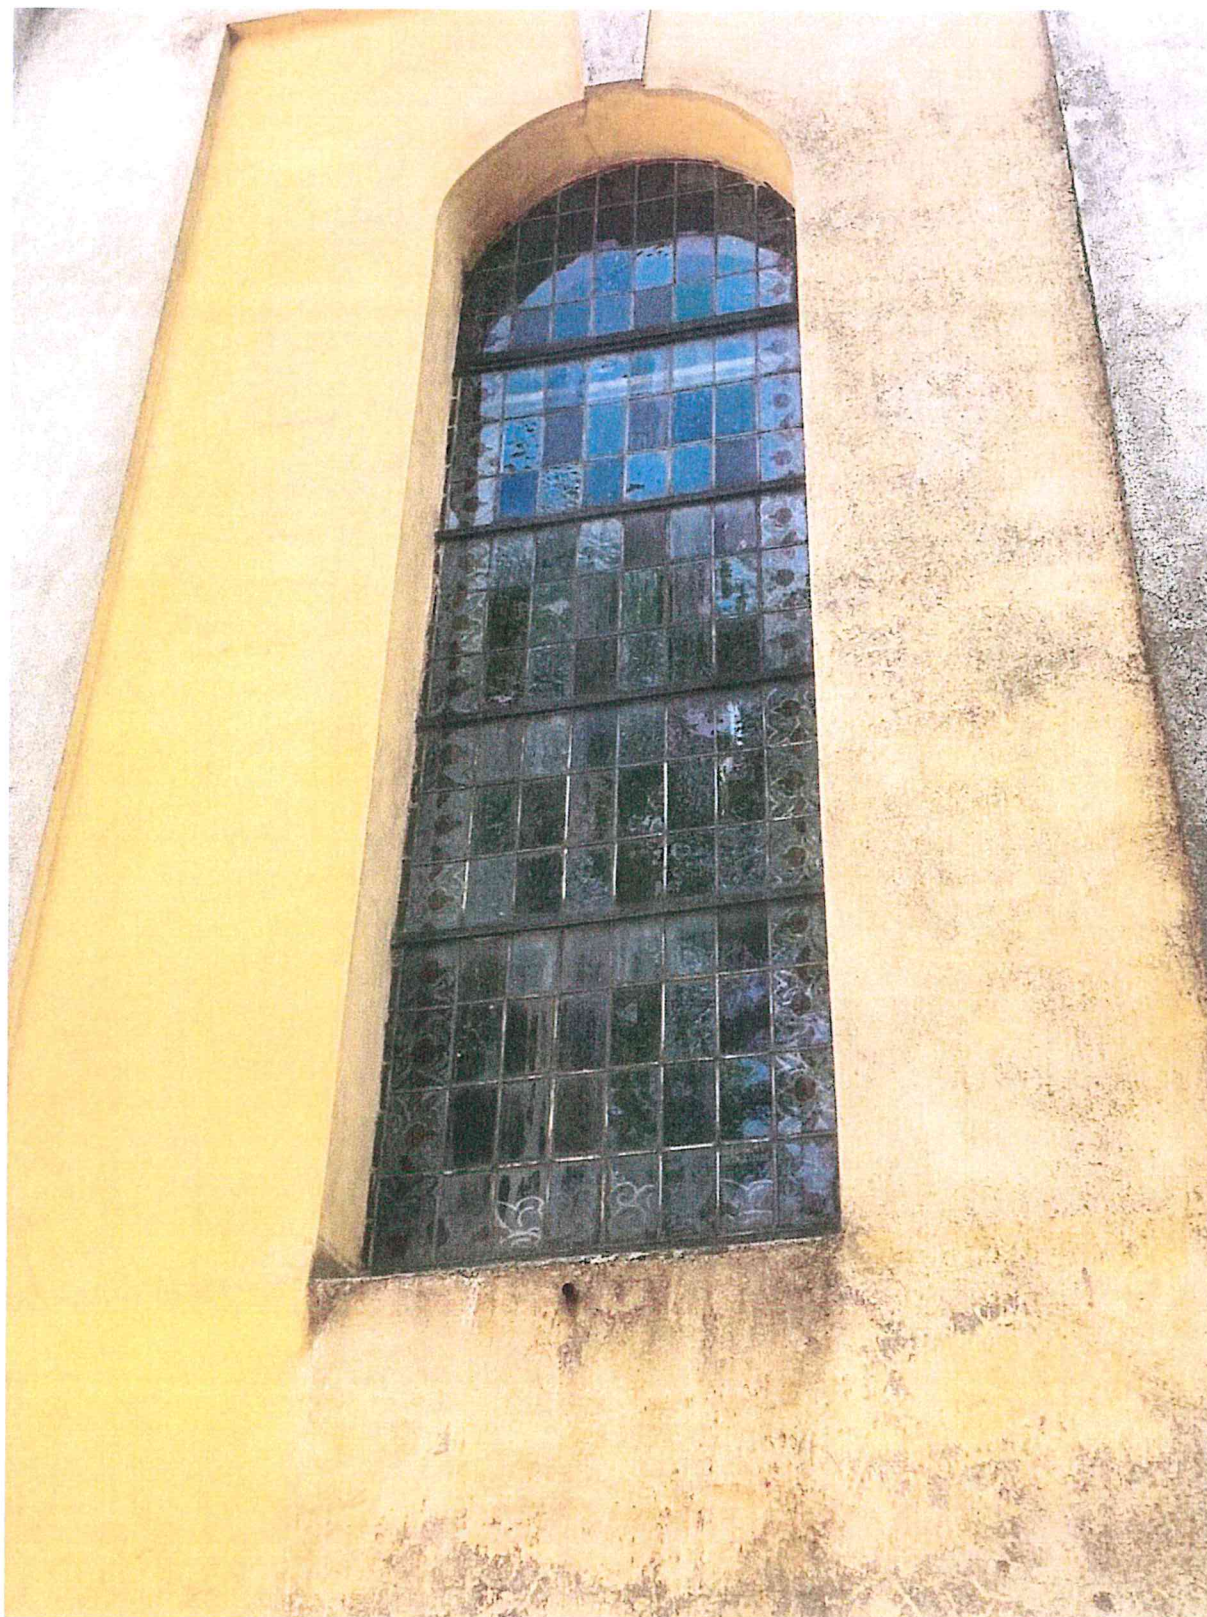
Stan zachowania witraża wskazuje na konieczność podjęcia działań konserwatorsko-restauratorskich. Pola witrażowe są wypaczone, co wskazuje na osłabienie siatki ołowianej. Wybrzuszenia, powodujące nadmierne rozciąganie się ołowiu, powodują nierównomierny nacisk na delikatne szkła, grożąc ich pękaniem oraz wysuwaniem się z siatki. Zwiędnięty kit nie zapewnia dostatecznego usztywnienia i uszczelnienia kwater. Oryginalne warstwy malarskie w wielu miejscach są widocznie osłabione, odpajają się i stopniowo zanikają. Brak przeszklenia zabezpieczającego naraża witraż na ciągłe działanie niekorzystnych warunków atmosferycznych sprzyjając kumulacji wilgoci na powierzchni, przyspieszającej procesy korozji szkła, na których pojawiają się zacieki i zmętnienia. Ponadto witraż jest mocno powierzchniowo zabrudzony, co odbiera mu świetlistość i zmniejsza przejrzystość szkła. Produkty korozji pochodzące z metalowych płaskowników źle wpływają na substancję witraży, powodując korozyjne zacieki i przebarwienia na przylegających elementach witraży.

Fot.2. Witraż z okna sIII przed konserwacją i restauracją. Widoczny brak przeszklenia zabezpieczającego oraz liczne zacieki, zabrudzenia szkła i korodujące elementy metalowe

Podstawowym zadaniem, jakie powinna spełniać konserwacja witraża jest zabezpieczenie zabytkowej materii przed dalszą korozją, stabilizacja jego struktury oraz przywrócenie wartości estetycznej poprzez wdrożenie odpowiednich działań. Biorąc pod uwagę brak przeszkleń zabezpieczających, w omawianym przypadku należy przede wszystkim zmienić sposób montażu witraża, oraz zaprojektować dla niego odpowiednio dostosowane przeszklenie zewnętrzne. Zarówno witraż, jak i przeszklenie, muszą zostać osadzone w wentylowanych ramach samonośnych, specjalnie dopasowanych do kształtu okien, co umożliwi zachowanie wymaganego, co najmniej 3 cm dystansu pomiędzy przeszkleniem zewnętrznym a witrażem, umożliwiającego prawidłową wentylację. Nowe stalowe ramy od wewnątrz zamontowane będą na dostosowanych do okien elementach konstrukcyjnych. Istotną częścią konstrukcji ram będzie zastosowanie odpowiednio dostosowanej obróbki blacharskiej (rynienki, odpływy), która umożliwi bezpieczne odprowadzenie nadmiaru wilgoci kumulującej się przy oknach.

Witraż poddany zostanie zabiegom restauratorskim, o możliwie jak najmniejszym stopniu ingerencji w oryginalną strukturę. Szkła oraz ołowiane listwy zostaną delikatnie oczyszczone. Zabezpieczyć należy odspajające się warstwy malarskie na powierzchni szkła oraz uzupełnić je w miejscach mocno uszkodzonych. Spękane szkła sklejone zostaną za pomocą żywicy epoksydowej, szprosły ołowiane natomiast, jeśli ich stan zachowania pozwoli na ich dalsze funkcjonowanie, zostaną uzupełnione i wzmocnione poprzez wprowadzenie wiązarów, które, w połączeniu z zabiegiem kitowania kwater, znacząco ustabilizują i usztywnią strukturę witraża, nie zaburzając przy tym jego kompozycji.

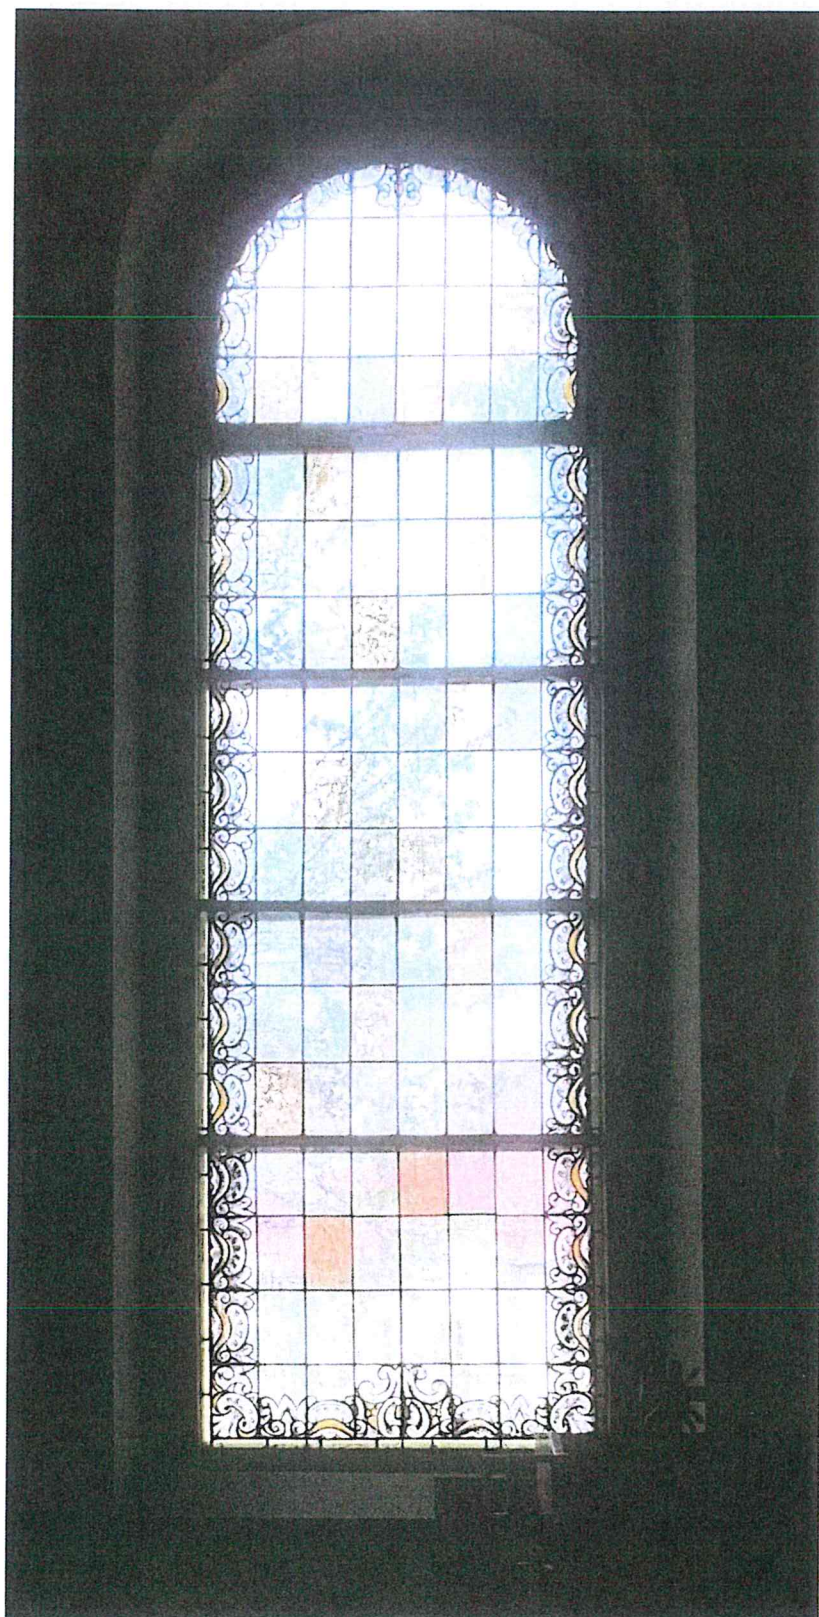
Fot.3. Witraż z okna sIII przed konserwacją i restauracją, widoczna sygnatura pracowni
w prawym dolnym rogu

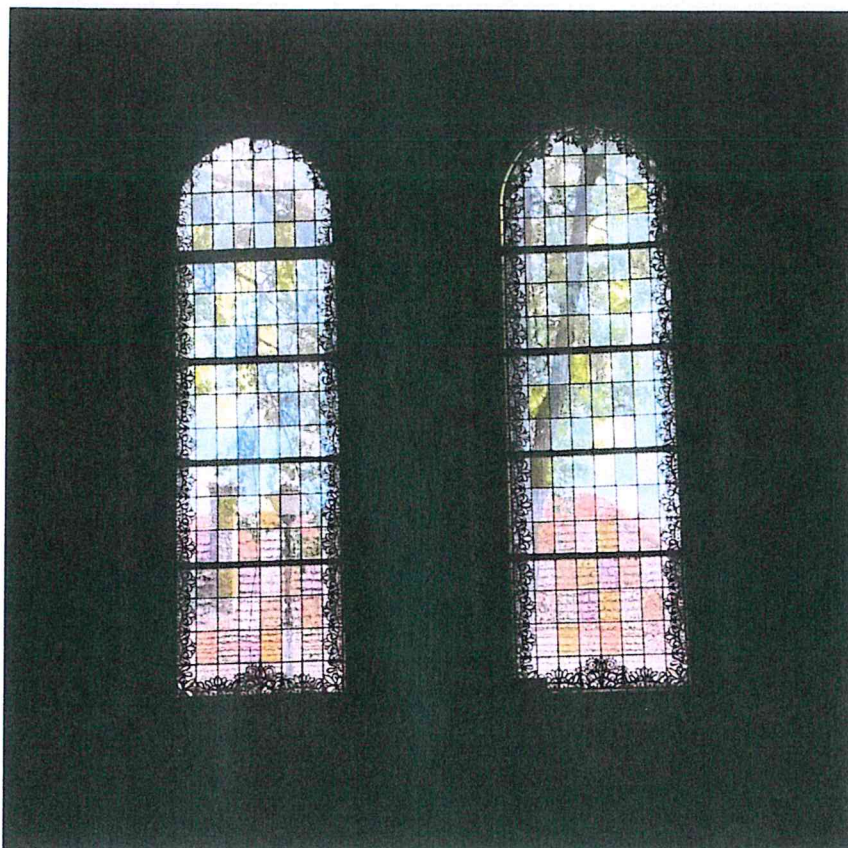
Fot.4. Fragment witraża z pracowni Z. Kościńskiego przed konserwacją i restauracją
